QUALITÄTSBEWUSSTE INSTANDHALTUNG: BRUNNEN-REGENERIERUNG, -SANIERUNG, -KONTROLLE UND -PFLEGE

Grundwasserbrunnen werden in der Regel zur Nutzbarmachung für mehrere Generationen gebaut. Aber alle Brunnen – unabhängig von ihrer Bauart – unterliegen einer stetigen Alterung. Damit der Brunnen über die gesamte Nutzungsdauer optimal betrieben werden kann, bedarf es einer kontinuierlichen Überwachung und Pflege.

*Matthias Schrepfer, Aquaplus® Brunnensanierung GmbH & Co. KG
Viktor Rupf*, AQUALITY AG*

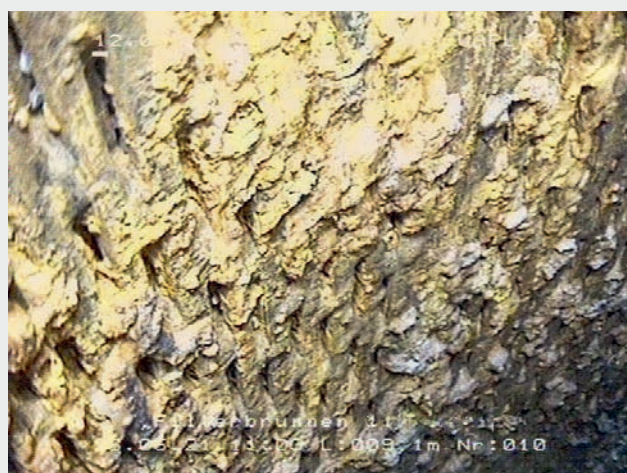
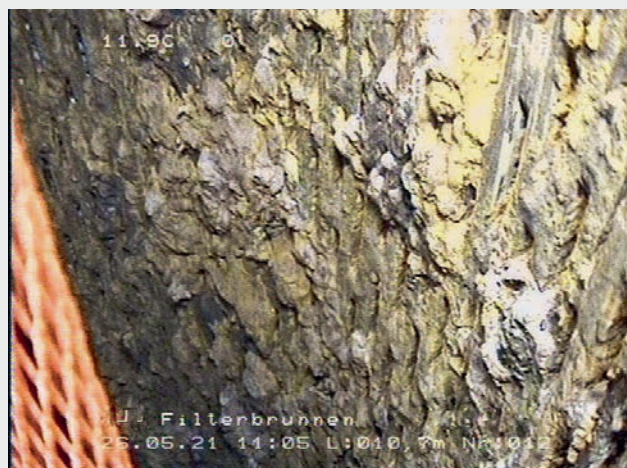
Inkrustationen im Filterbereich.

Inkrustationen, Verockerungen aus Eisen- und Manganmineralien sowie Versinterungen aus Karbonatablagerungen am Brunnenfilter gehören zu den häufigsten Erscheinungen der Brunnenalterung. Diese haben verschiedene Ursachen.

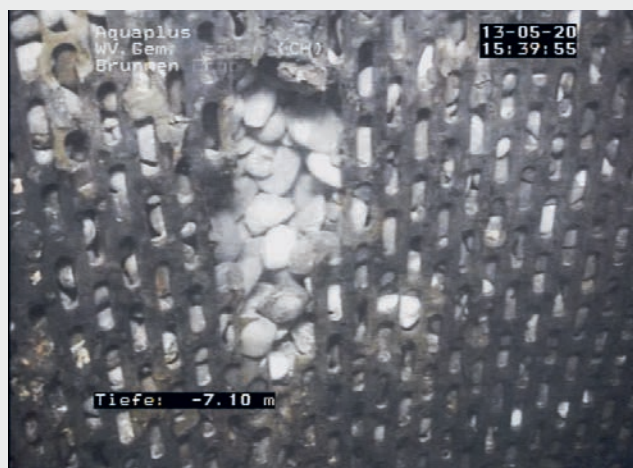
Stark korrodierter und beschädigter Brunnenausbau aus Stahl.

Nicht selten wird auch festgestellt, dass Korrosionen und Beschädigungen an der Brunnenrohrtour den Brunnen vorzeitig

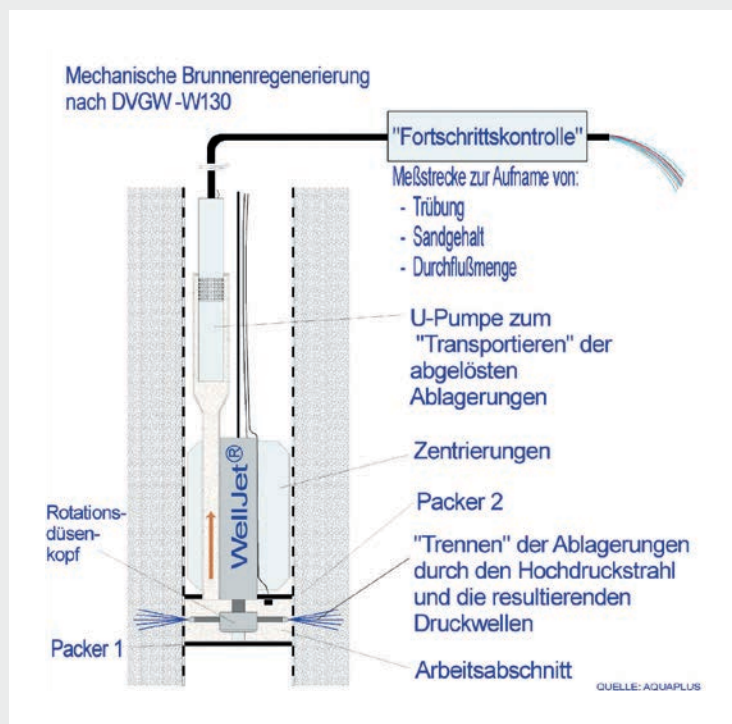
Beispiel für Brunnen-Regeneriertechniken: das Regeneriersystem WellJet® Online.
